URAGANO „FELIKSAS“ PADARINIŲ KURŠIŲ NERIJOS JŪRINIAM KRANTUI APŽVALGA

Gamtos tyrimų centras, Krantotyros ir krantotvarkos sektorius

G. Žilinskas, D. Jarmalavičius, D. Pupienis

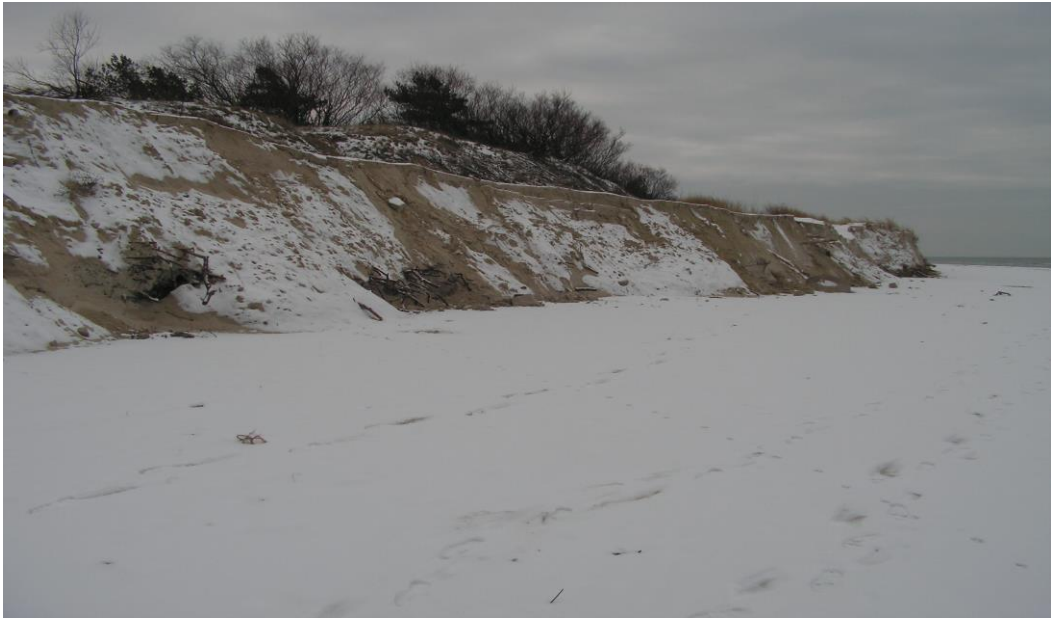
1 pav. Apardytas kopagūbris ties Koptaliu (D. Jarmalavičiaus nuotrauka)

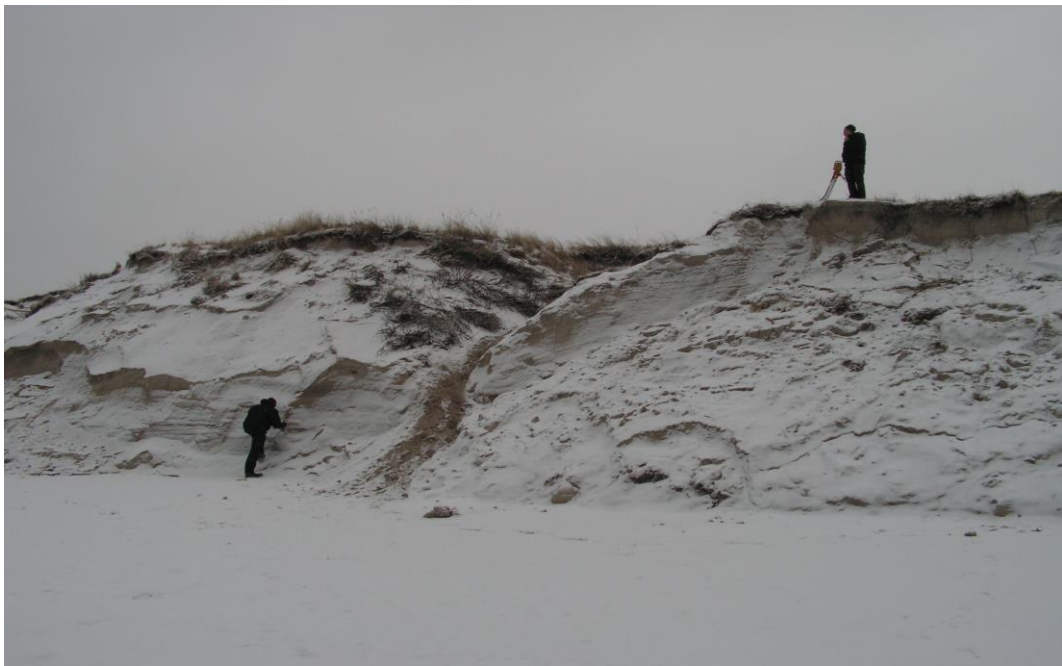
Uragano metu buvo apardyta iš viso apie 38 km (76 %) ilgio Lietuvai priklausančios (bendras ilgis apie 51 km) Kuršių nerijos jūros kranto dalies atkarpa. 12 km (24 %) kranto atkarpa išliko nepažeista ar net pasipildė smėlio sąnašomis. Vidutiniškai visas nerijos krantas neteko maždaug 0,392 mln. m^3 smėlio (vidutiniškai $7,7 m^3/m$), o kranto linija atsitraukė vidutiniškai 7,6 m., tačiau šie pokyčiai buvo labai nevienodi skirtingose kranto atkarpose. Didžiausius nuostolius „tradiciskai“ patyrė trumpa, apie 200 m ilgio, Koptgalio kranto atkarpa, esanti betarpiškame sąlytyje su pietiniu Klaipėdos uosto molu. Čia, kranto linijai atsitraukus apie 30 m, iš kranto buvo išplauta maždaug $51 m^3/m$ smėlio. Taip pat šioje kranto atkarpoje užfiksuoti ir didžiausi smėlio išplovimai iš kopagūbrio ($26 m^3/m$). Tačiau, reikėtų prisiminti, kad prieš porą metų $3000 m^3$ smėlio, iškasto vykdant delfinariumo baseinų rekonstrukciją, buvo supilta šioje vietoje kopagūbrio papėdėje. Taigi, nors ir dideli kiekiai buvo nuplauti, tačiau jie sudarė tik apie 50 % čia išpulto smėlio (1 pav.). Didelius nuostolius patyrė ir kranto atkarpa esanti į šiaurę nuo Pervalkos gelbėjimo posto. Čia, nors kranto linijos padėtis praktiškai nepakito, tačiau sulėkštėjus paplūdimiui, pastarasis neteko vidutiniškai $22 m^3/m$ smėlio. Kopagūbriui, praradus vidutiniškai $18 m^3/m$ smėlio, atsivėrė vidutiniškai 6,5 m aukščio skardžiai (2 pav.).

2 pav. Kopagūbrio skardžiai šiaurinėje Pervalkos pusėje (D. Jarmalavičiaus nuotrauka)

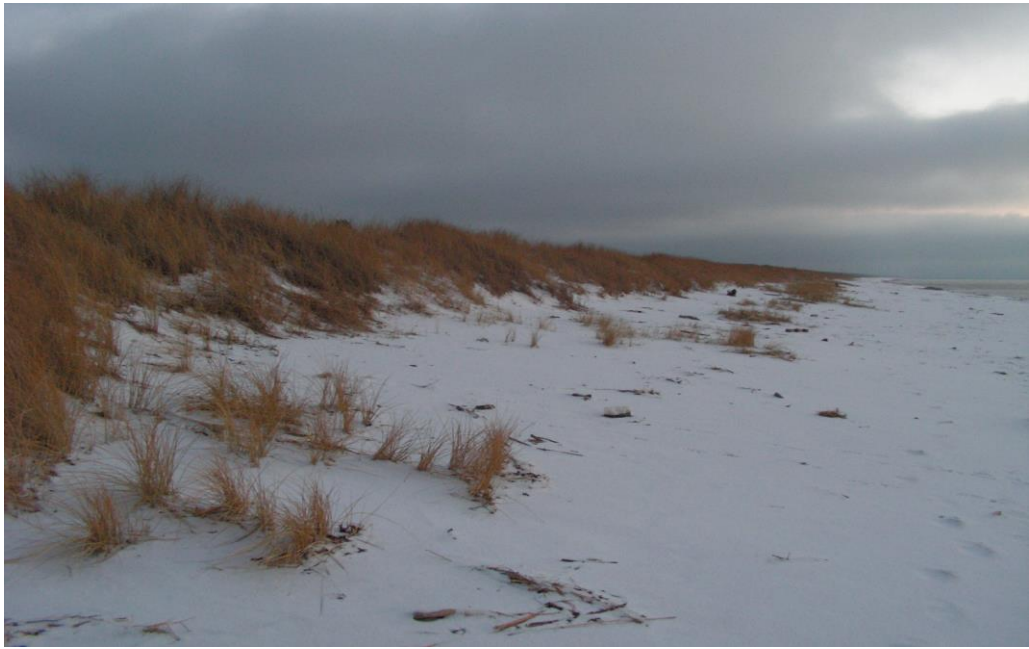
Tačiau, ne visi kranto ruožai patyrė nuostolių. Kranto atkarpose ties pietine Juodkrante, pietine Preila, šiaurinėje Nidos dalyje, pasienyje su Kaliningrado sritimi bei keliose trumpesnėse kranto atkarpelėse krantas išliko stabilus, o kai kur net pasipildė smėlio atsargomis. Didžiausias kranto linijos padėties pasislinkimas į jūrą (22 m.) užfiksuotas piečiau Juodkrantės. Didžiausia smėlio akumuliacija, $52 \text{ m}^3/\text{m}$, užfiksuota šiaurinėje Nidos dalyje, ties „Litorinos“ poilsio namais. Didelė smėlio akumuliacija ($42 \text{ m}^3/\text{m}$) užfiksuota ir ties pietine Juodkrante (3 pav.) bei piečiau Preilos ($17,0 \text{ m}^3/\text{m}$) (4 pav.).

3 pav. Per uraganą pasipildžiusi smėliu pietinės Juodkrantės kranto atkarpa (D. Jarmalavičiaus nuotrauka)

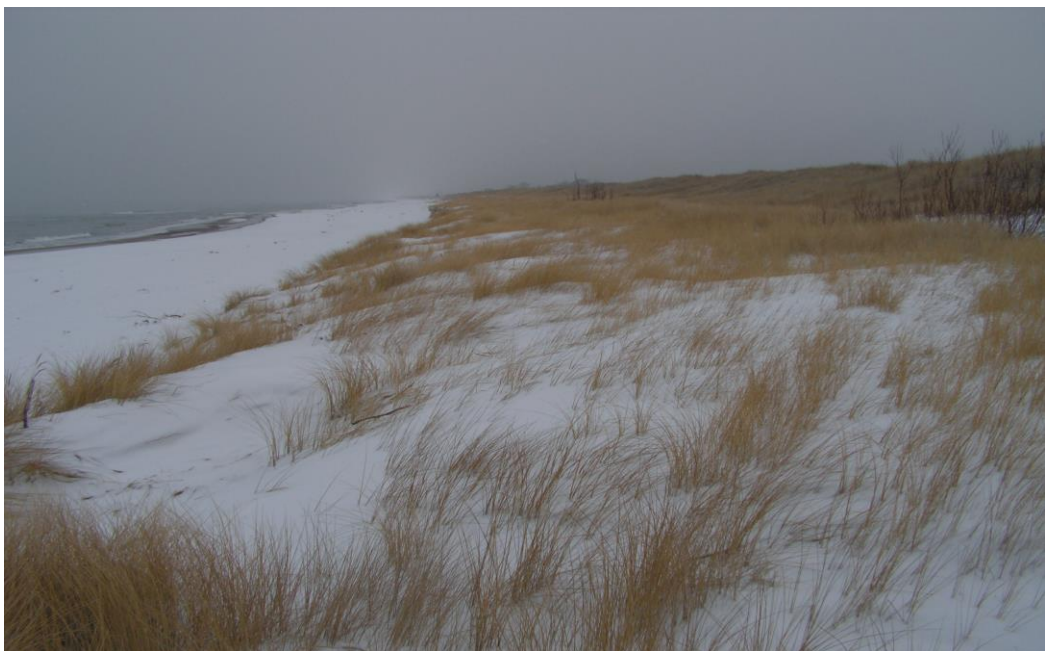
4 pav. Gerai uragano negandas atlaikiusi kranto atkarpa piečiau Preilos (D. Jarmalavičiaus nuotrauka)

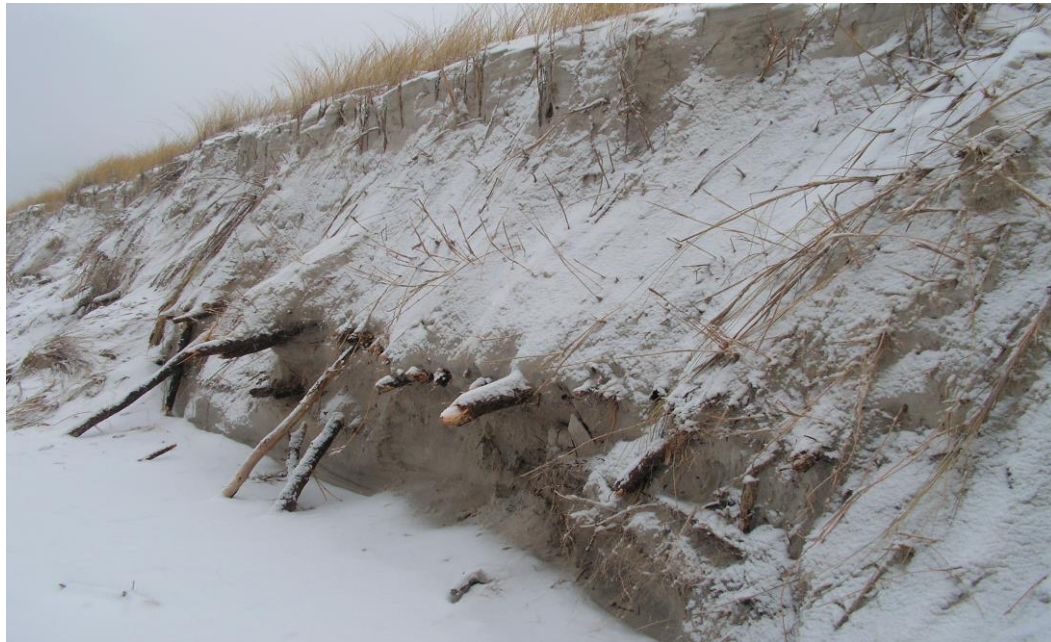
Kopagūbrio (kuris ne tik apsaugo palvę nuo jūros vandens audrų metu, bet ir padeda atsistatyti nuplautiems paplūdimiams po stiprių audrų) priežiūros darbų efektyvumą akivaizdžiai liudija 5 paveiksle pateikta nuotrauka. Kaip jau buvo minėta, į šiaurę nuo Pervalkos gelbėjimo punkto buvo stipriai nuardytas kopagūbris. Tačiau nuplautas nuo paplūdimio viršutinės dalies ir kopagūbrio smėlis buvo sukauptas šakų klojinių dėka. Ir, kaip matome iš nuotraukos, pakankamai didelė supustyto smėlio dalis virš šakų klojinių dar ir išliko. Taigi, dėl krantotvarkinių darbų, nepaisant didelio masto ardos šiame ruože, kopagūbrio egzistencijai jokio pavojaus nekilo.

5 pav. Nepaisant didelio masto ardos, dėka krantotvarkinių darbų, kopagūbrio egzistencijai jokio pavojaus nekilo (D. Jarmalavičiaus nuotrauka)
