URAGANO „FELIKSAS“ PADARINIŲ KURŠIŲ NERIJOS JŪRINIAM KRANTUI APŽVALGA

Gamtos tyrimų centras, Krantotyros ir krantotvarkos sektorius

G. Žilinskas, D. Jarmalavičius, D. Pupienis

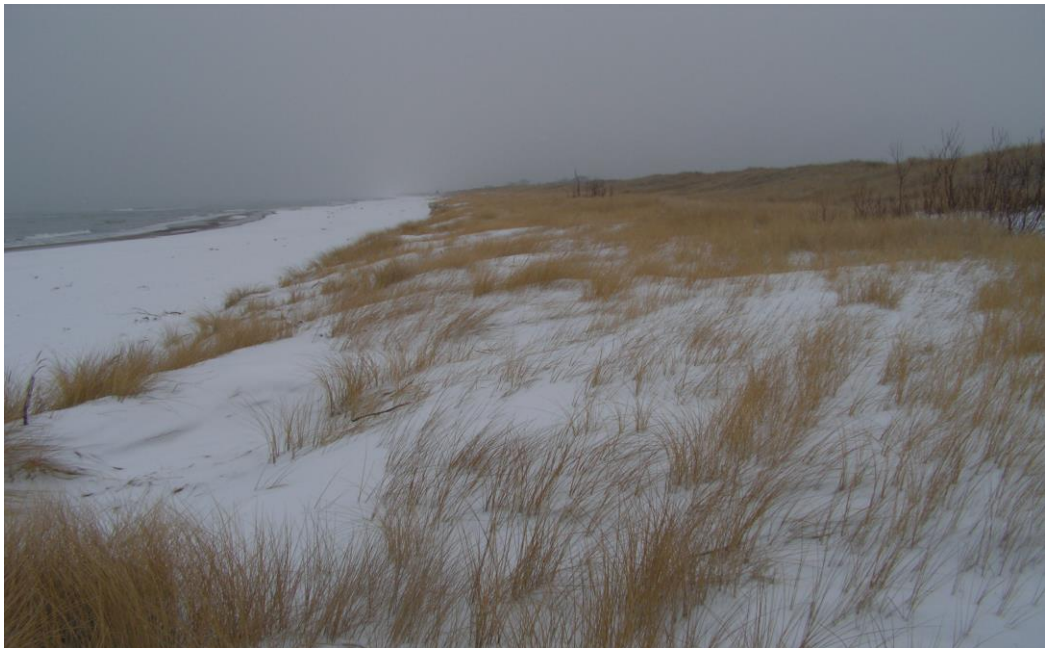
Tačiau, ne visi kranto ruožai patyrė nuostolių. Kranto atkarpose ties pietine Juodkrante, pietine Preila, šiaurinėje Nidos dalyje, pasienyje su Kaliningrado sritimi bei keliose trumpesnėse kranto atkarpelėse krantas išliko stabilus, o kai kur net pasipildė smėlio atsargomis. Didžiausias kranto linijos padėties pasislinkimas į jūrą (22 m.) užfiksuotas piečiau Juodkrantės. Didžiausia smėlio akumuliacija, $52 \text{ m}^3/\text{m}$, užfiksuota šiaurinėje Nidos dalyje, ties „Litorinos“ poilsio namais. Didelė smėlio akumuliacija ($42 \text{ m}^3/\text{m}$) užfiksuota ir ties pietine Juodkrante (3 pav.) bei piečiau Preilos ($17,0 \text{ m}^3/\text{m}$) (4 pav.).

4 pav. Gerai uragano negandas atlaikiusi kranto atkarpa piečiau Preilos (D. Jarmalavičiaus nuotrauka)

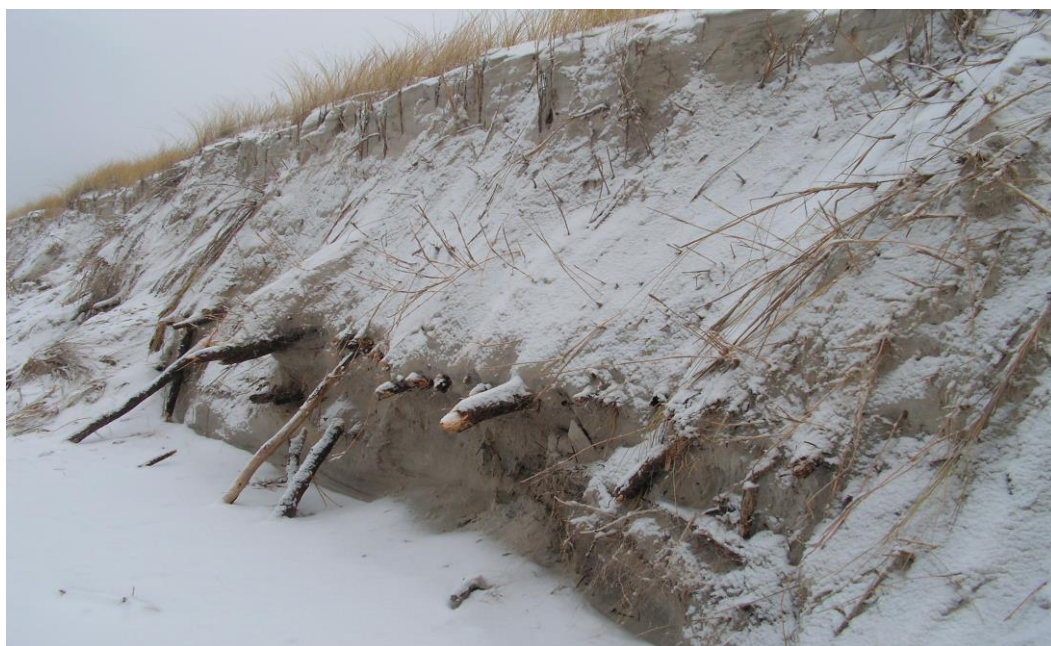
Kopagūbrio (kuris ne tik apsaugo palvę nuo jūros vandens audrų metu, bet ir padeda atsistatyti nuplautiems paplūdimiams po stiprių audrų) priežiūros darbų efektyvumą akivaizdžiai liudija 5 paveiksle pateikta nuotrauka. Kaip jau buvo minėta, į šiaurę nuo Pervalkos gelbėjimo punkto buvo stipriai nuardytas kopagūbris. Tačiau nuplautas nuo paplūdimio viršutinės dalies ir kopagūbrio smėlis buvo sukauptas šakų klojinių dėka. Ir, kaip matome iš nuotraukos, pakankamai didelė supustyto smėlio dalis virš šakų klojinių dar ir išliko. Taigi, dėl krantotvarkinių darbų, nepaisant didelio masto ardos šiame ruože, kopagūbrio egzistencijai jokio pavojaus nekilo.

5 pav. Nepaisant didelio masto ardos, dėka krantotvarkinių darbų, kopagūbrio egzistencijai jokio pavojaus nekilo (D. Jarmalavičiaus nuotrauka)
